**BUREAU D'ENQUETE TECHNIQUE
SUR LES ACCIDENTS ET INCIDENTS D'AVIATION CIVILE**

**PROJET DU RAPPORT FINAL
D'ENQUETE TECHNIQUE**
(Réf. : BEAM_15072022_01)

**ATTERRISSAGE D'URGENCE
SUR UN TERRAIN EN TERRE BATTUE**

SURVENU LE 15/07/2022
A L'AERONEF DE TYPE CESSNA 414, IMMATRICULE SE-KUS
DANS LA REGION DE BOULEMANE/ MAROC

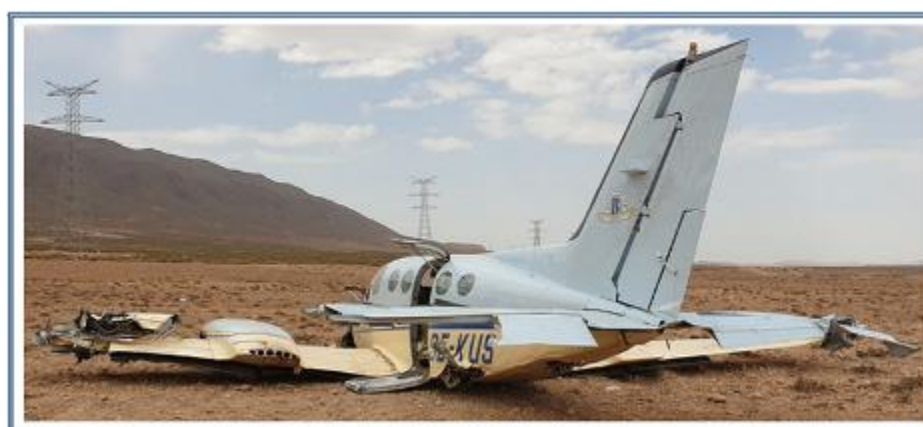
- La partie basse du fuselage de l'avion est totalement endommagée ;
- L'empennage et gouvernes de profondeur gauche et droit sont totalement endommagés ;
- La structure basse des deux ailes endommagée ;
- L'extrémité de l'aile gauche totalement détruite, avec détachement du réservoir principal gauche ;
- La partie arrière du bout de l'aile droite endommagée, avec perforation du réservoir principal droit ;
- Les trains d'atterrissage principaux gauche et droit, ainsi que la roulette du nez sont détachés ;
- L'hélice du moteur gauche est détachée.

Etat de l'avion après l'accident

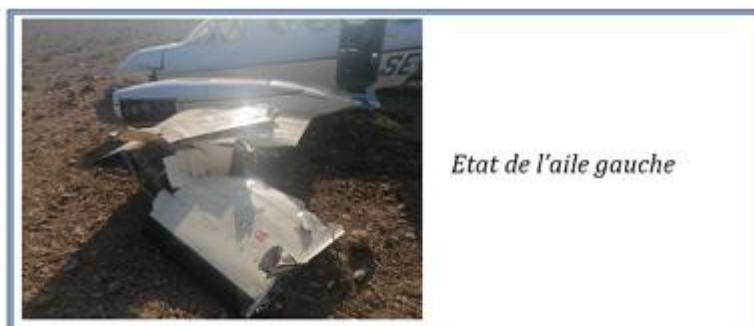
- L'extrémité de l'aile gauche totalement détruite, avec détachement du réservoir principal gauche
- Les instruments et le tableau de bord de l'avion ne sont pas endommagés ;
- Les commandes de vol ont été fonctionnelles avant l'accident.

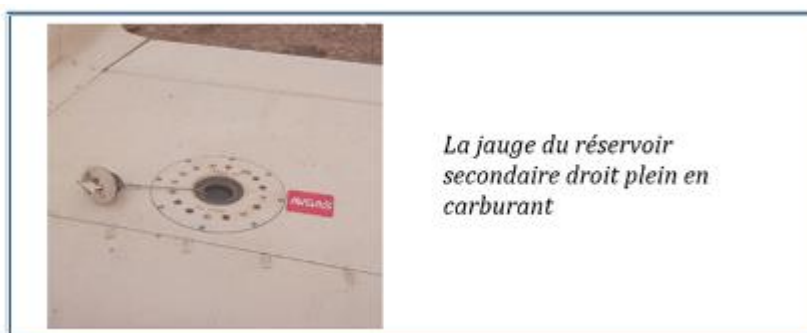
- Le carburant utilisé est de type AVGAS 100 LL ;
- Le réservoir principal gauche est totalement endommagé ;
- Le réservoir auxiliaire gauche est partiellement endommagé et contient une quantité de carburant ;
- Le réservoir principal droit est perforé et vide en carburant ;
- L'intégralité du réservoir auxiliaire droit est réservée et plein en carburant.
