RAPPORT D'ENQUÊTE TECHNIQUE

(Réf. BEAM_02052018-01)

SURVENU A L'AVION B737-800
IMMATRICULE OO-JAY, LE 02/05/2018 A L'AÉROPORT DE
MARRAKECH (GMMX) / MAROC

« **Tailstrike on Landing** »

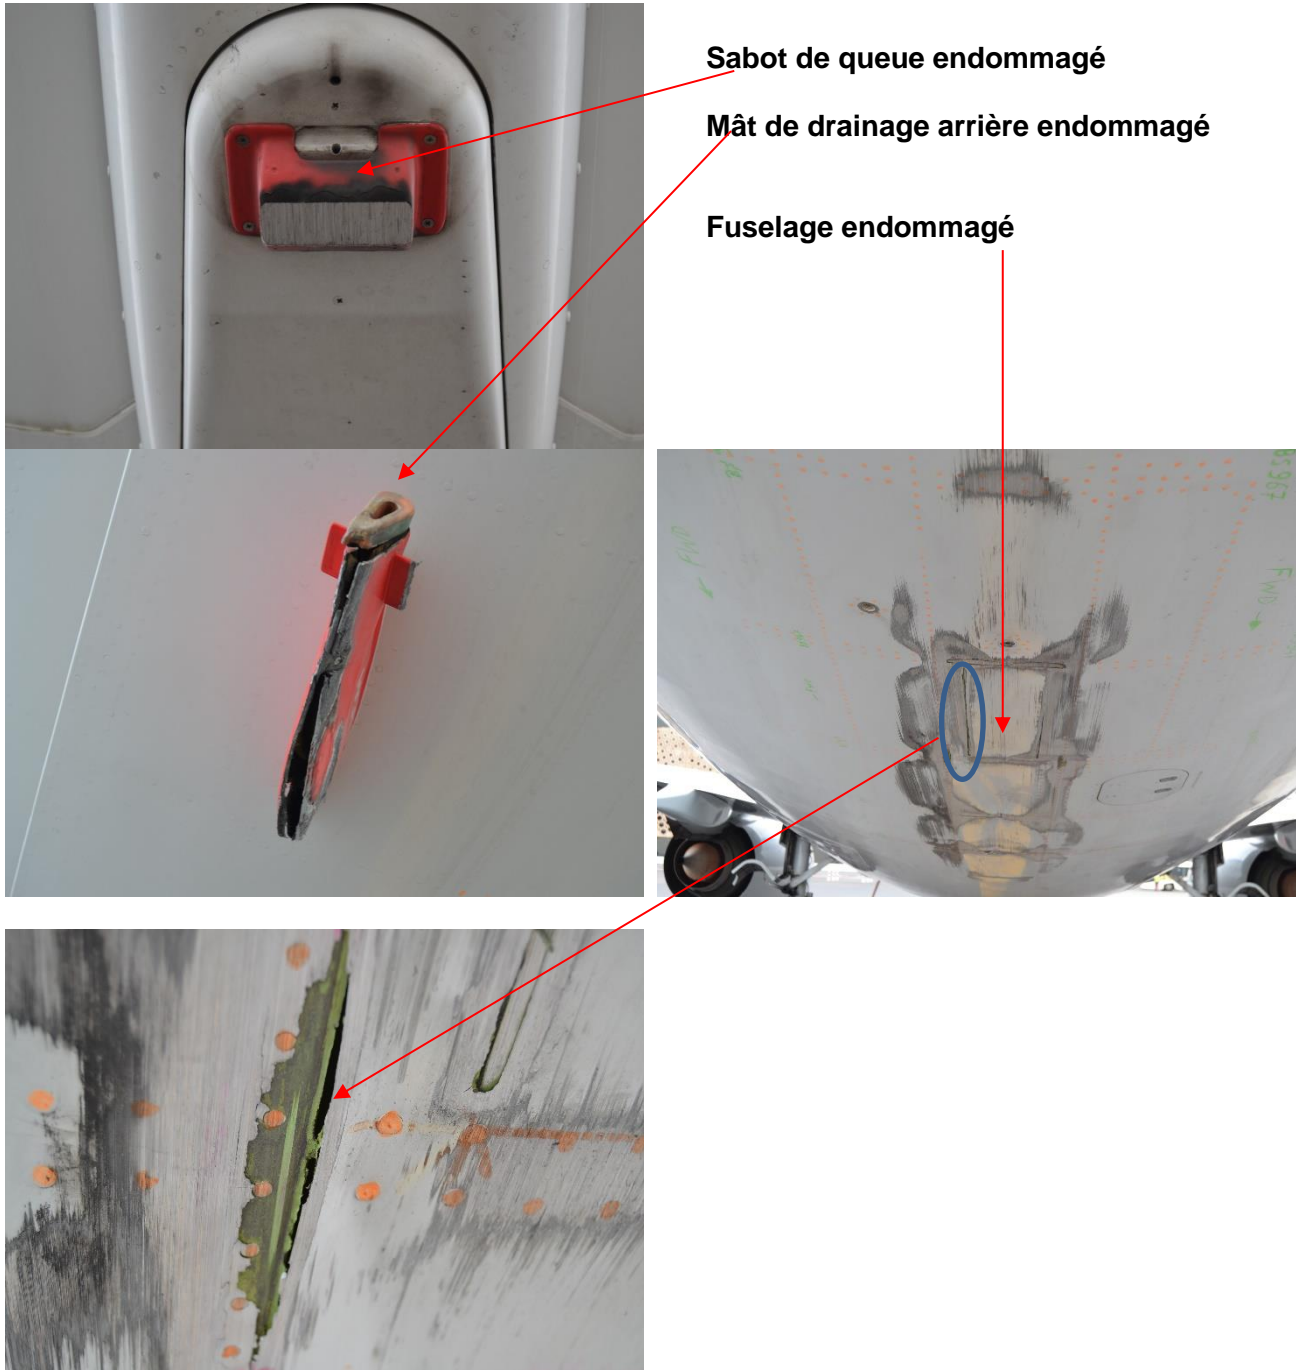
L'avion a subi des dommages au niveau du fuselage arrière bas, du sabot de queue et du mât de drainage arrière.

Les dommages subis par l'aéronef sont présentés ci-après :

- L'enfoncement du sabot de queue ;
- Des dommages sur la structure de la partie arrière de l'avion.

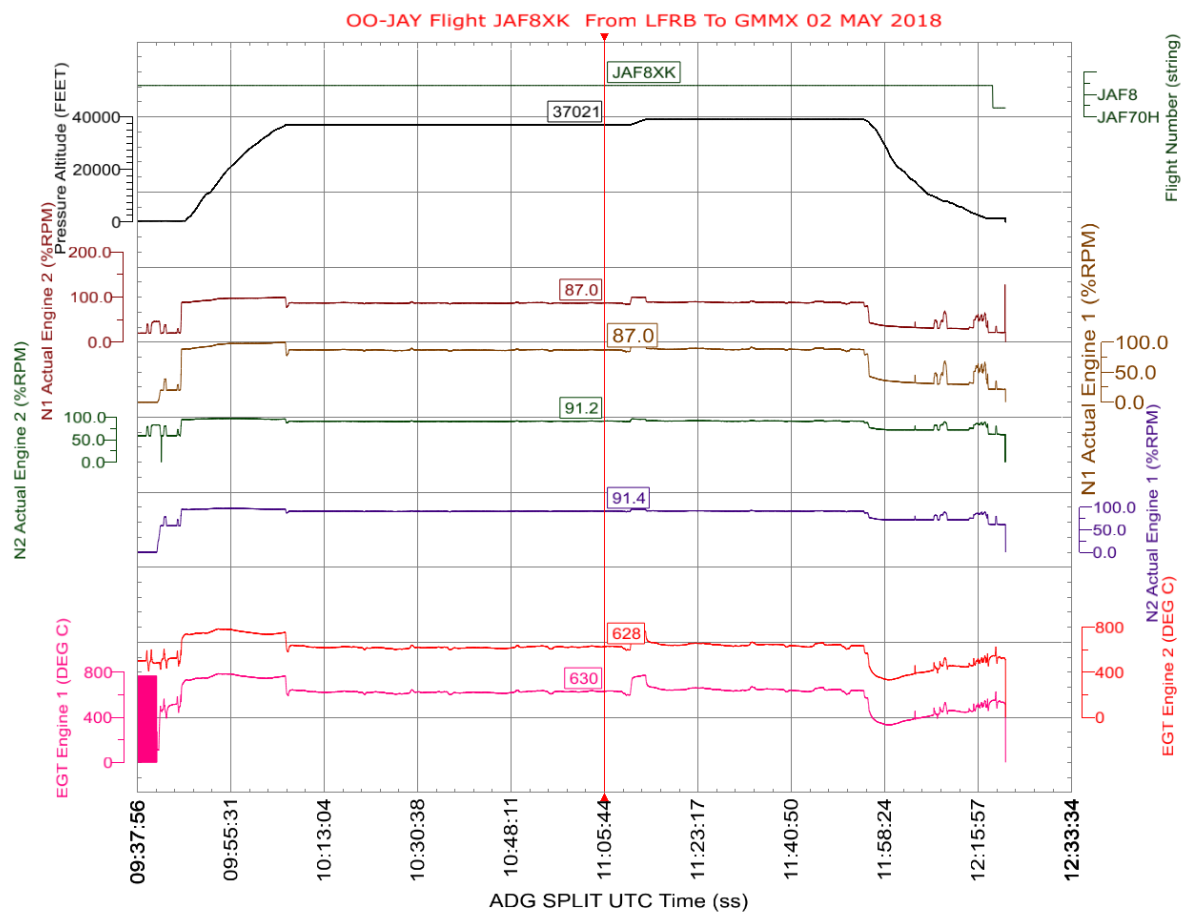
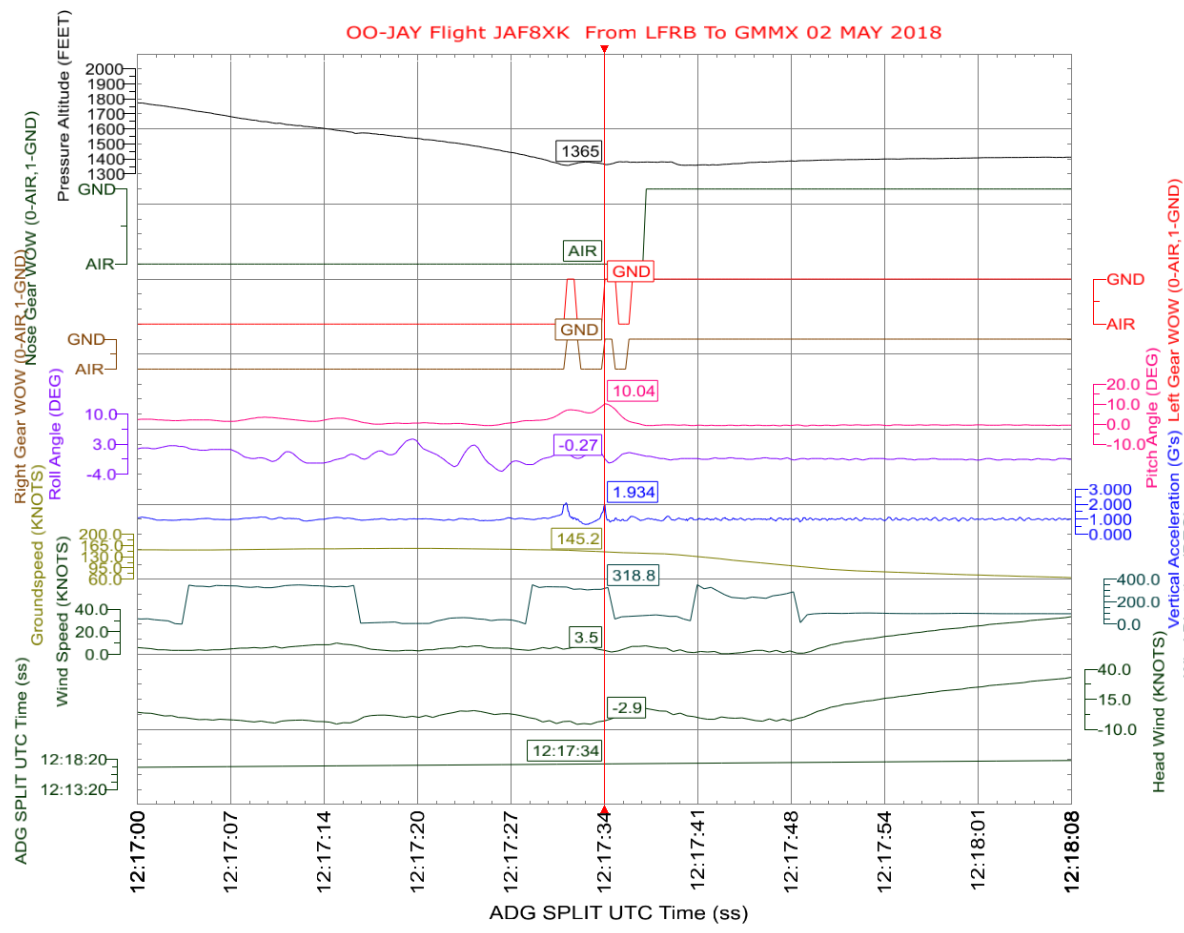
Annexe 2 :

Le dépouillement du FDR a permis aux enquêteurs d'extrapoler les données physiques en courbes illustrant les données de vol au moment de l'évènement (voir annexe 2).
