RAPPORT D'ENQUÊTE TECHNIQUE

(Réf. BEAM_02052018-01)

SURVENU A L'AVION B737-800
IMMATRICULE OO-JAY, LE 02/05/2018 A L'AÉROPORT DE
MARRAKECH (GMMX) / MAROC

« **Tailstrike on Landing** »

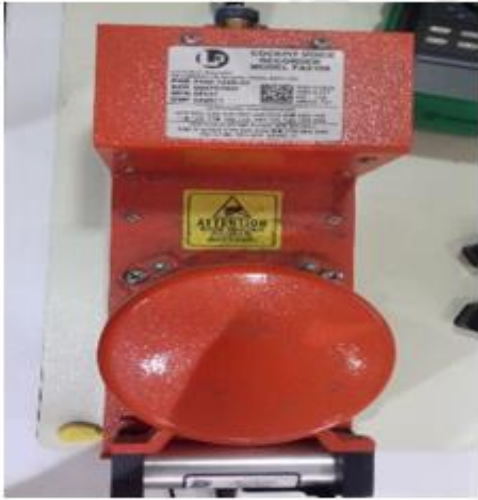
Constructeur	L3Com
	Model	CVR FA2100
	PNR	2100-1025-22
	SER	000707007
	MFR	06141
	DMF	042011
	Etat de l'enregistreur	Sans dégât apparent
